**ГОСУДАРСТВЕННОЕ КАЗЕННОЕ  
УЧРЕЖДЕНИЕ  
СВЕРДЛОВСКОЙ ОБЛАСТИ  
«УПРАВЛЕНИЕ КАПИТАЛЬНОГО  
РЕМОНТА ОБЪЕКТОВ  
СОЦИАЛЬНОЙ СФЕРЫ»**

О направлении информации

В ответ на Ваше письмо по вопросу выявленных существенных повреждений несущих конструкций здания после проведения демонтажных работ на основании уведомления от 07.04.2025 № 0704 подрядной организации ООО «РУСКИ» по объекту: «Капитальный ремонт здания психиатрического отделения, назначение: нежилое, Литер А, А1, А2, кадастровый номер: 66:44:0101014:279, по адресу: Свердловская обл., г. Ирбит, ул. Элеваторная 1Б» сообщаем следующее.

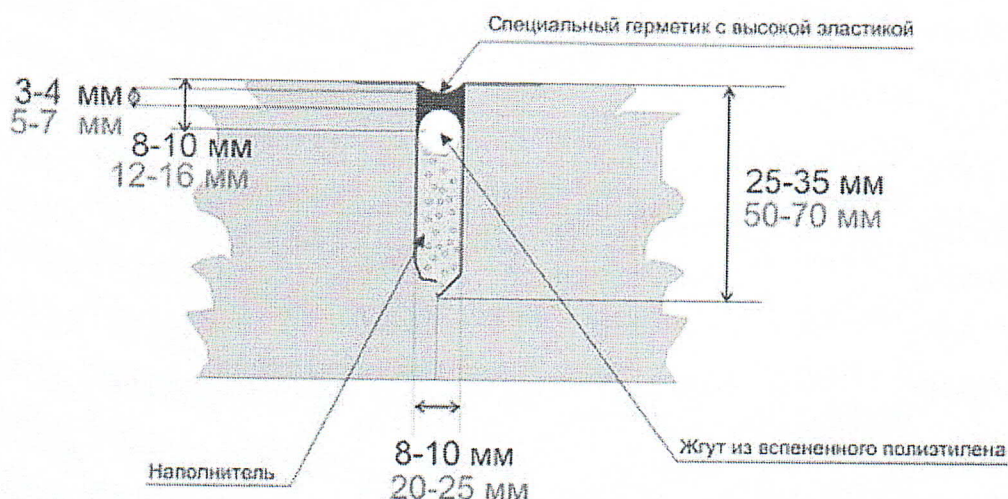
2. В результате отсутствия должного защитного покрытия парапетных свесов и карнизов из кирпича и длительного влияния атмосферных осадков при эксплуатации кровли выявлено разрушение кирпичной кладки с расслоением нижележащих рядов кирпича в осях Ж/11. Необходимо предусмотреть восстановление разрушенной части кирпичной кладки парапетного свеса кровли с восстановлением рядов пришедших в эксплуатационную непригодность.

Монтаж кладки выполнить из кирпича марки КР-р-по 250x120x65/1НФ/200 по ГОСТ 530-2012 на цементно-песчаном растворе М150 с расшивкой швов.

Деформационный шов здания в осях Ж/11 расшить, удалить весь мусор из тела шва. Заполнить шов наполнителем из монтажной полиуретановой пеной, заложить жгут из

вспененного полиэтилена по типу Вилатерм (диаметром 1,5 сечения шва), закрыть шов специальным эластичным герметиком.
